## INVENTARIO DE PUNTOS DE AGUA MINERAL

DENOMINACIÓN: **Manantial del Francés.**

NATURALEZA: **Manantial.**

T. MUNICIPAL: **Caravaca de la Cruz.**

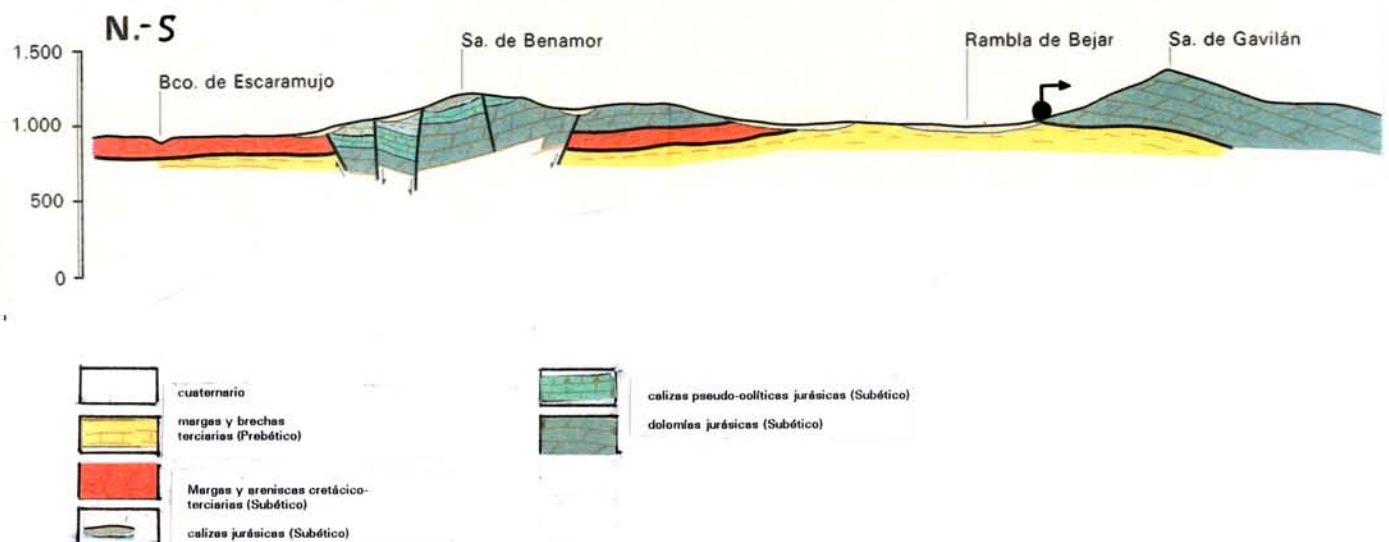
La surgencia nace en una ladera formada por depósitos de piedemonte (cantos calizos y dolomíticos con una matriz arcillosa).

Según la geología regional, la Rambla de Béjar corresponde a una ventana tectónica definida por un conjunto de cabalgamientos de dolomías jurásicas sobre materiales margosos y arenosos cretácicos subéticos; todo el conjunto a su vez cabalga sobre materiales margosos y calizos terciarios que constituyen “el núcleo” de la ventana.

El contacto entre los materiales cabalgantes y cabalgados se halla cubierto por depósitos detríticos de piedemonte. No obstante la fuente puede estar asociada al contacto entre las dolomías jurásicas y el material infrayacente, sea de edad cretácica o terciaria. (Ver corte adjunto).
