INVENTARIO DE AGUA MINERO-INDUSTRIAL

DENOMINACIÓN: Salinas de Zacatín.

NATURALEZA: Galería.

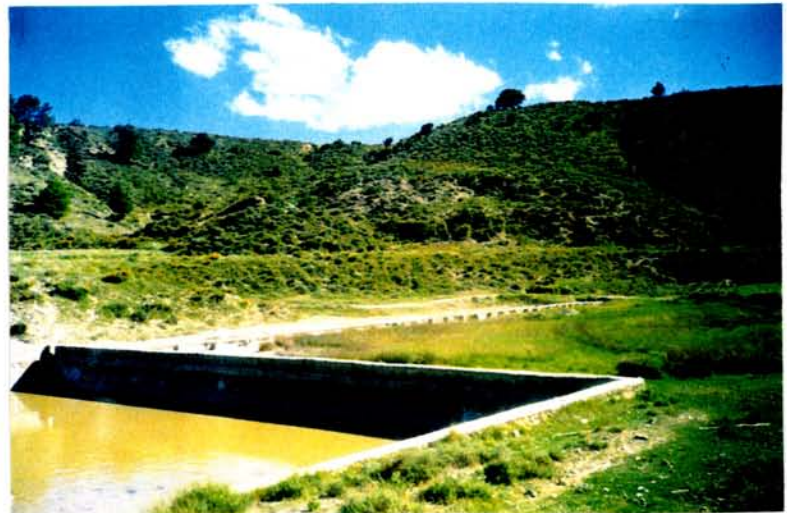
Fotografía.

Galería de la que parte una canalización de madera (6 x 2 cm de lámina de agua) con una longitud aproximada de 62 metros. Llega a una balsa de decantación (22 x 20 x 1,8 m) y de ahí se vierte a dos conjuntos de 43 y 24 balsas con un tamaño de 5 x 2 metros cada una de ellas. Estos dos conjuntos están comunicados mediante una excavación subterránea. La superficie útil de las balsas es de 670 m².

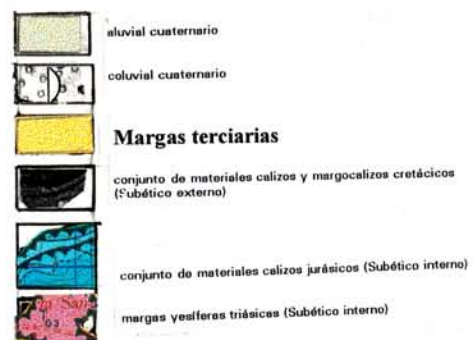
El terreno está constituido por margas yesíferas triásicas. La mina nace en una masa de yesos microcristalinos rojos y blancos de aspecto pulverulento y yesos fibrosos con arcillas ocreas.
