ESTUDIO DE LAS AGUAS MINERALES Y TERMALES DE LA REGIÓN DE MURCIA

FICHA DE INVENTARIO DE PUNTOS DE AGUA

DENOMINACIÓN: POZO VICTORIA-2

Nº DE REG. NACIONAL: 2638/5/0062

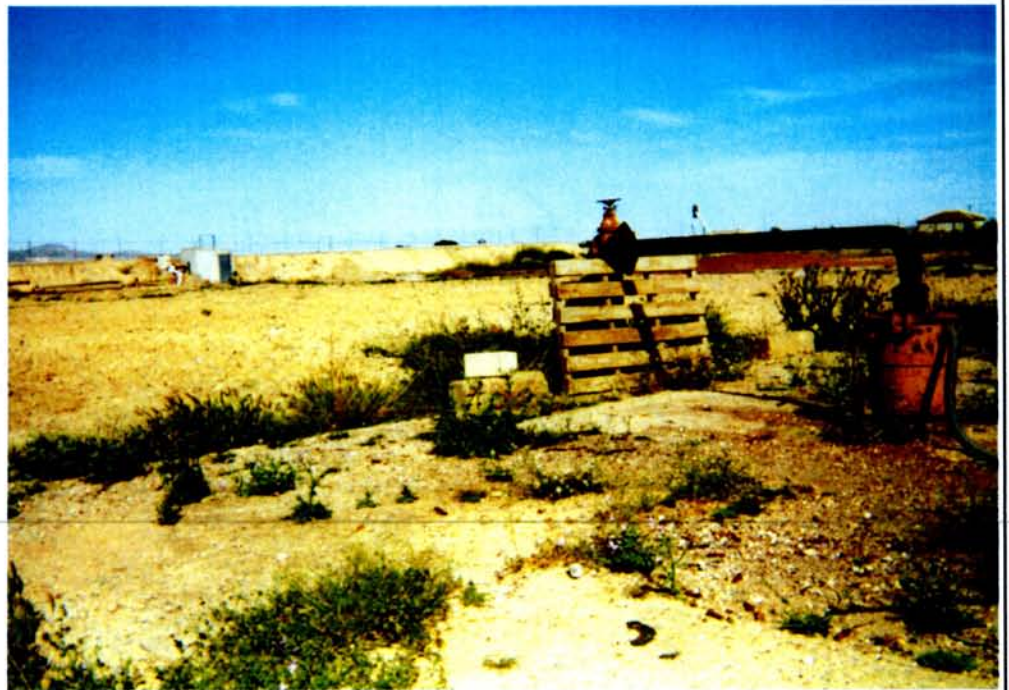
Fotografía

DESCRIPCIÓN: Es un sondeo de unos 190 m de profundidad que fue construido en 1976. La perforación se ejecutó con diámetro desconocido y está entubada con tubería de chapa de acero galvanizado de 500 mm de diámetro, de 0 a 120 m, y de 450 mm de diámetro, de 120 a 190 m. Está equipado con una bomba de 48 CV de potencia. El agua captada, que contiene gas se conduce por medio de una tubería a una balsa situada a unos 50 m del sondeo.
