**FICHA DE INVENTARIO DE PUNTOS DE AGUA**

DENOMINACIÓN:	Balneario de Fortuna Manantial Nuevo	Nº DE REG. NACIONAL :	2735/5/0002
		NATURALEZA:	Manantial

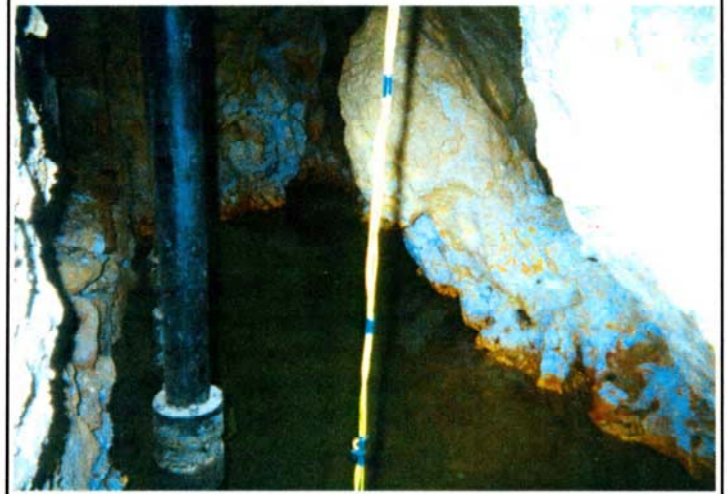
Fotografía de detalle

**DESCRIPCIÓN:** Es una surgencia que se encuentra en una cavidad que se ha acondicionado a modo de pozo, con acceso lateral excavado desde la superficie, para permitir la elevación del agua termal mediante bombeo (existen 3 bombas de aspiración) hasta un depósito de unos 2 000 l situado en su misma vertical. Desde éste se conduce el agua termal por gravedad hacia las instalaciones hoteleras y, por las mañanas, para apoyar las necesidades de los tratamientos balnearios. A pocos metros de la cavidad en la que se encuentra la surgencia está el origen de una galería de difícil acceso (con un pozo chimenea intermedio), que una vez cada 15 días es utilizado para conducir agua termal hasta la piscina descubierta del balneario, del que la captación dista unos 200 m.
