ESTUDIO DE LAS AGUAS MINERALES Y TERMALES DE LA REGIÓN DE MURCIA

FICHA DE INVENTARIO DE PUNTOS DE AGUA

DENOMINACIÓN: Balneario de Fortuna
Manantial Viejo

Nº DE REG. NACIONAL: 2735/5/0001
NATURALEZA: Manantial

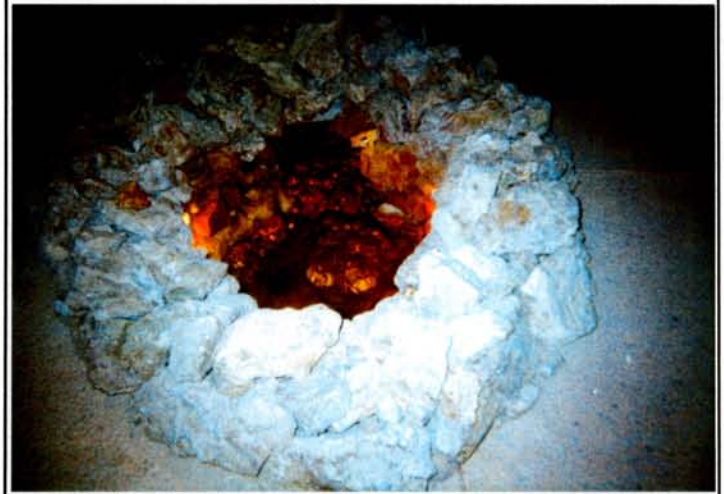
Fotografía de detalle

DESCRIPCIÓN: La surgencia del agua termal tiene lugar en una oquedad rocosa localizada al final de una galería de algo menos de 180 m de longitud, que conduce el agua hasta el Hotel Balneario. Esta galería fue construida en 1994, y su trazado es paralelo a una antigua galería hoy en desuso. El agua surge en el fondo de una excavación de forma circular con un pequeño brocal de piedra, y la conducción, que sigue la traza de la galería, tiene un tramo inicial de canal cubierto seguido por una tubería para evitar la pérdida de calor del agua.
