INVENTARIO DE AGUA MINERO-INDUSTRIAL

DENOMINACIÓN: Salinas de Fortuna.

NATURALEZA: Pozo.

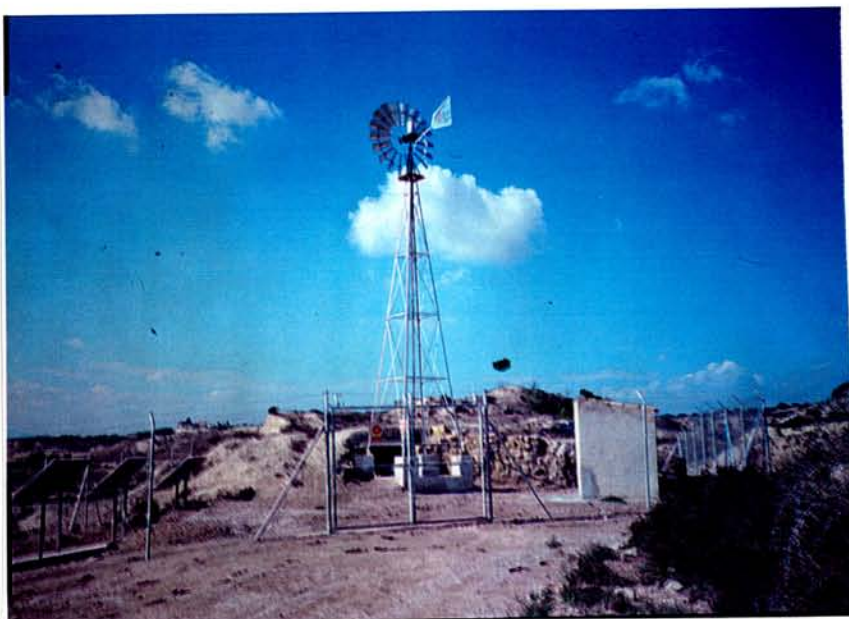
Fotografía.

DESCRIPCIÓN: Es una antigua salina abandonada y que en la actualidad es propiedad del Gobierno de la Región de Murcia, definida como: "Paisaje: Humedad del Ajunque y Rambla Salada. Paisaje protegido".

El agua parece captarse de una derivación efectuada a la rambla que entra a un pocete de 2 m de profundidad y 1 m de diámetro, de piedra, con una profundidad de nivel de 1,6 m. De él sale una canalización. Junto al mismo, aunque se ignora la relación con el pocete, hay una balsa de 2,3 m de profundidad y 3,5 x 2 m de dimensiones, con una profundidad de nivel de 1,4 m. El complejo del molino se encuentra dentro de un cercado, por lo que no se ha podido ver si el agua es captada de un pozo o bien proviene de la rambla. El caudal que se aporta a las balsas de decantación es de 3 L/s. Las balsas de decantación ocupan una superficie de 50 x 30 m y una profundidad de 1,5 m. De aquí se envían a unas balsas de secado de una profundidad de 0,25 m tienen una superficie aproximada de 1764 m². Son 12 líneas de balsas aunque sólo funcionan 8, y de esas 8 solo 4 estaban llenas de agua.

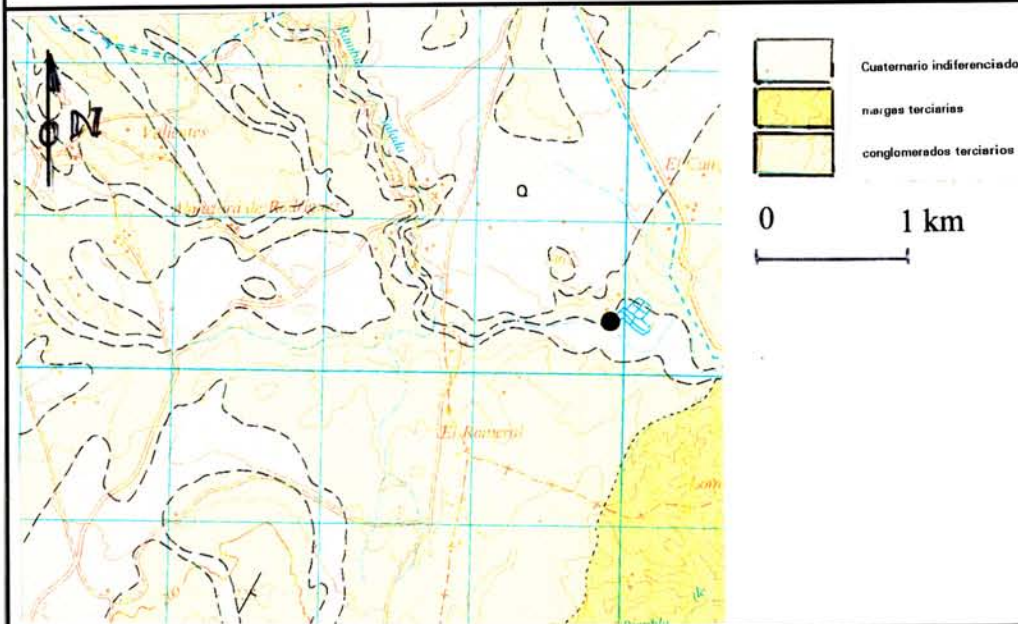
El entorno a las salinas es un terreno margoso gris y ocre. En la proximidad no se ven yesos, aunque si en otras zonas del entorno.

Según el mapa geológico, se halla sobre los depósitos cuaternarios que cubren a las margas terciarias, algo yesíferas, con intercalaciones calizo-limosas.
