INVENTARIO DE PUNTOS DE AGUA MINERAL

DENOMINACIÓN: **Manantial Buitrera.**

Num. Reg. Nac.: 2634-7-0020

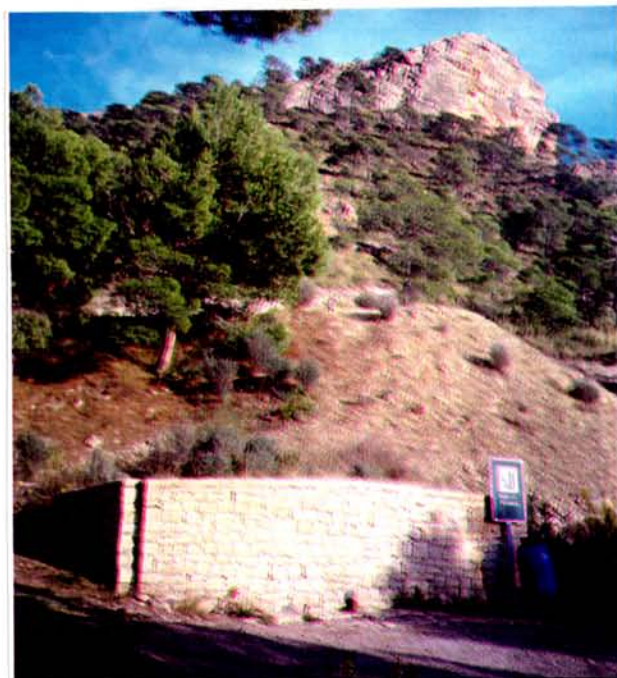
Fotografía.

DESCRIPCIÓN: Es un manantial acondicionado en 1992 con un depósito en forma de prisma rectangular de 3 x 3 x 2 m aproximadamente y revestido de piedra del entorno, junto a otro inferior, enterrado, de parecidas dimensiones. Está equipado con dos grifos que se han de pulsar para obtener agua. El prisma no dispone de trampilla. A unos 5 m, al norte, existe un torrente pronunciado que justo al pasar junto a la fuente parece estar reconducida por obras de acondicionamiento; 10 m al oeste de la fuente, vuelve a pronunciarse el torrente, formando dos cauces. El agua es conducida por una tubería enterrada a un abrevadero a 150 m al oeste y de ahí al Cortijo de la Buitrera, a 200 m más al oeste donde existe otro abrevadero y una balsa de agua de 10 x 5 x 3 m de profundidad, aproximadamente. En las proximidades del manantial, a unos 20 m al norte, existe junto al torrente, una galería de unos 15 m de largo, hacia el este, de una anchura de 0,7-1 m aproximadamente y 3-4 m de profundo que llega a una pared de ladrillo que pudiera ser una mina que diera origen a la fuente, por la proximidad al punto. Se adentra hacia el relieve de la montaña (al este).
